UNIVERSIDADE DE PASSO FUNDO
Faculdade de Odontologia
Disciplina de Trabalho de Conclusão de Curso (TCC)

DESGASTE DE MATERIAIS RESTAURADORES PARA CAD/CAM

Relatório Final

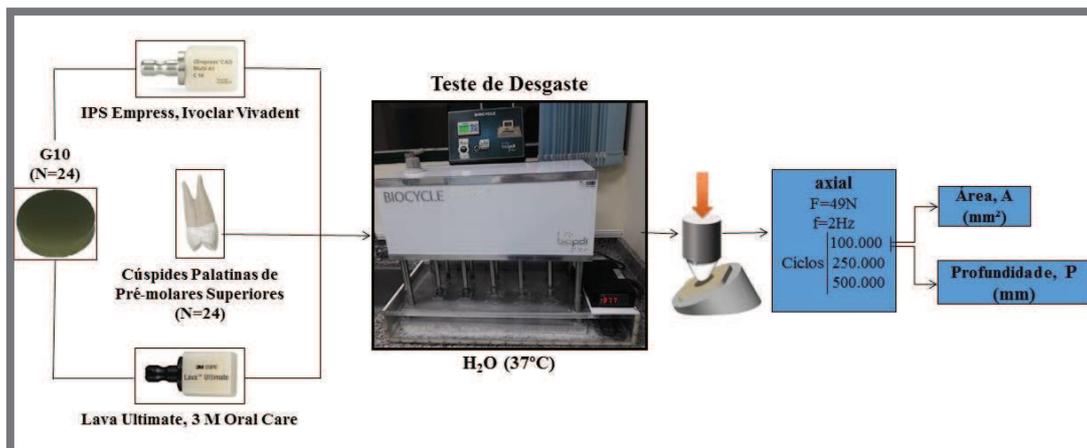
Figura 1: Fluxograma. Fonte: Próprio autor

Foram investigados dois materiais restauradores para CAD/CAM (n=12): resina nano cerâmica (LU – Lava Ultimate, 3 M Oral Care) e vitrocerâmica reforçada por leucita (VL – Empress Esthetic, Ivoclar Vivadent). O Fluxograma do estudo encontra-se na Figura 1.

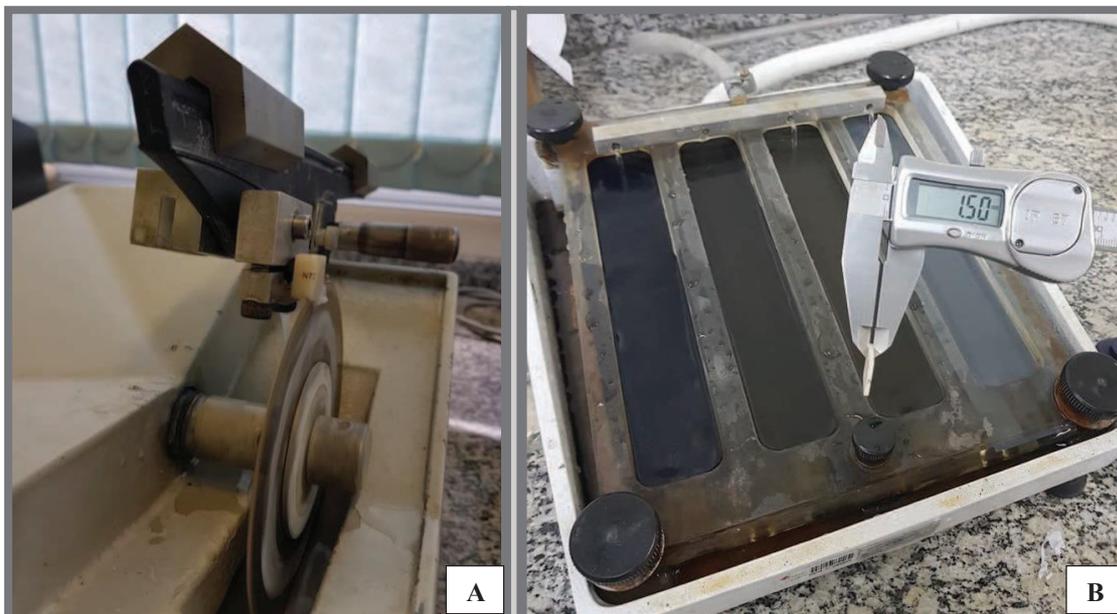
Figura 2: Blocos para CAD/CAM de LU posicionados em uma cortadeira metalográfica para corte (A) e CP durante o processo de polimento com lixas de carbeto de silício (B). Fonte: próprio autor

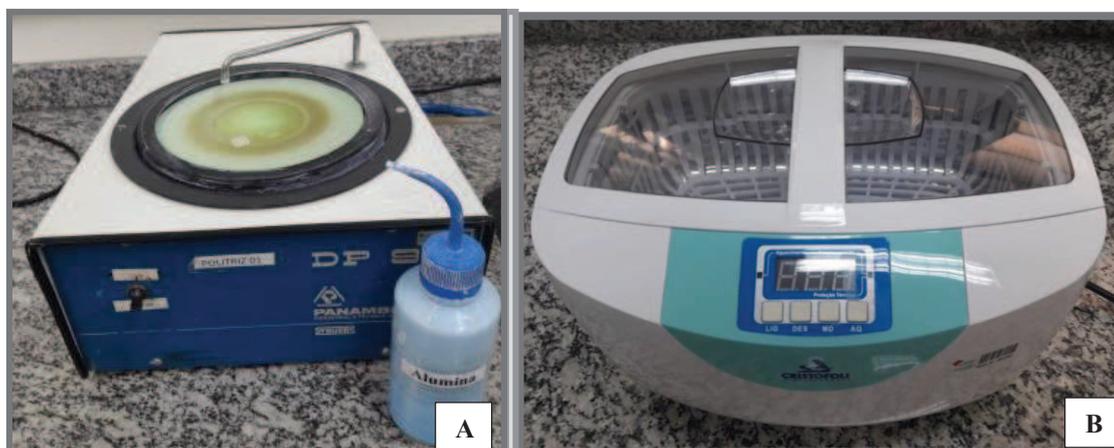
Figura 3: Polítriz semi-automática (A) e cuba ultrassônica (B). Fonte: próprio autor

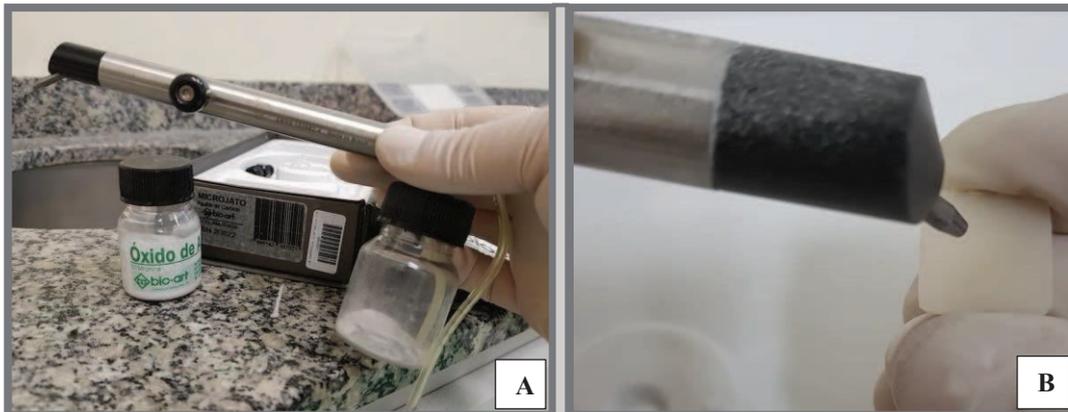
Figura 4: jato de óxido de alumínio utilizado para jatear a LU (A) e superfície de cimentação recebendo o jateamento (B)

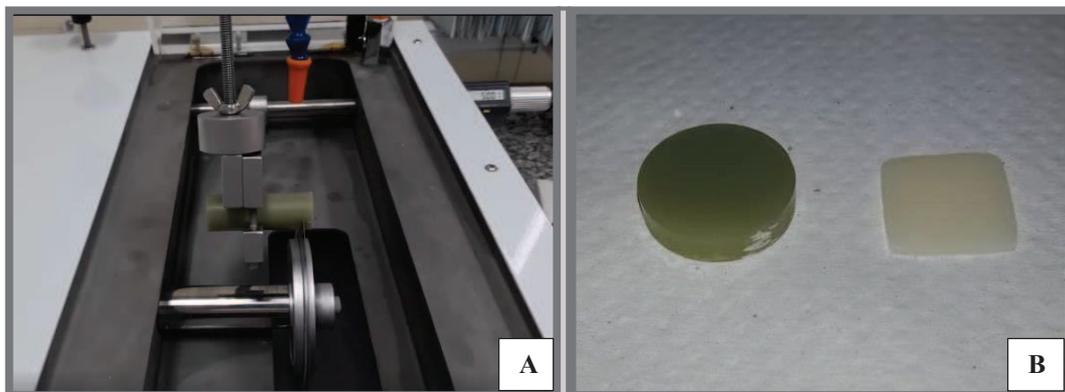
Figura 5: G10 sendo cortado em discos de 4 mm de espessura numa cortadeira metalográfica (A) e G10 e LU após polimento final (B). Fonte: próprio autor

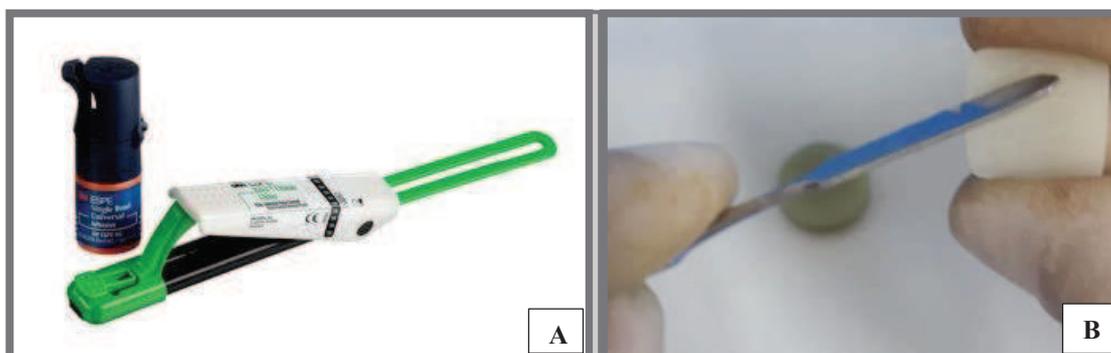
Figura 6: Adesivo Single Bond Universal e cimento resinoso RelyX Ultimate (A) utilizados para condicionar e cimentar os CPs (B). Fonte: 3m.com.br e próprio autor

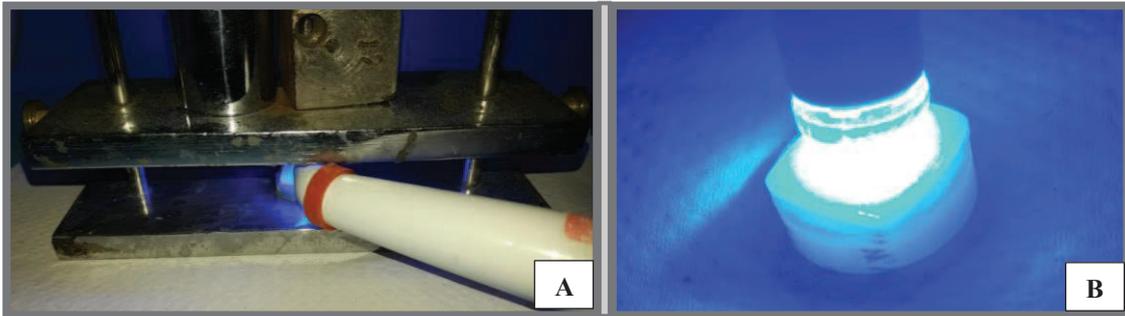
Figura 7: Dispositivo de cimentação aplicando carga de 750 g por 3 minutos e CP fotoativado por 20 segundos cada lado (A) e 1 minuto após a remoção do mesmo do equipamento (B). Fonte: próprio autor

lado (Figura 7A) e 1 minuto após a remoção do dispositivo (Figura 7B). Os CPs ficaram armazenados em água destilada a 37° C por 24 h até o início do teste de desgaste. Os CPs foram colocados sobre um dispositivo com angulação de 30° para posicionamento na máquina no teste de desgaste (Figuras 8 e 13).

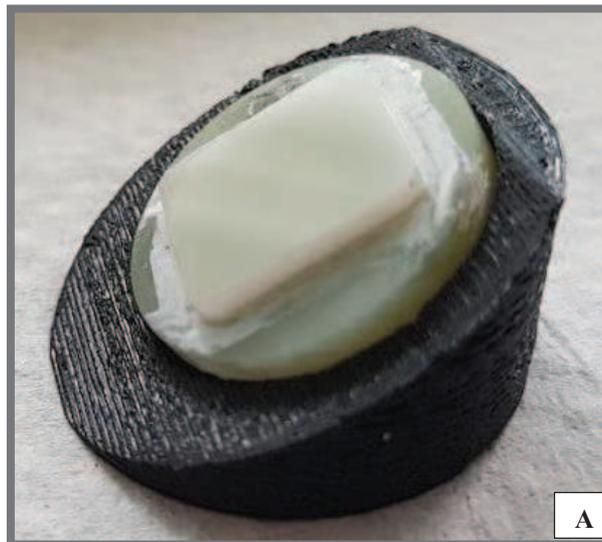
Figura 8: CPs inseridos sobre um dispositivo para sustentação com angulação de 30° pronto para dar início ao teste de desgaste.

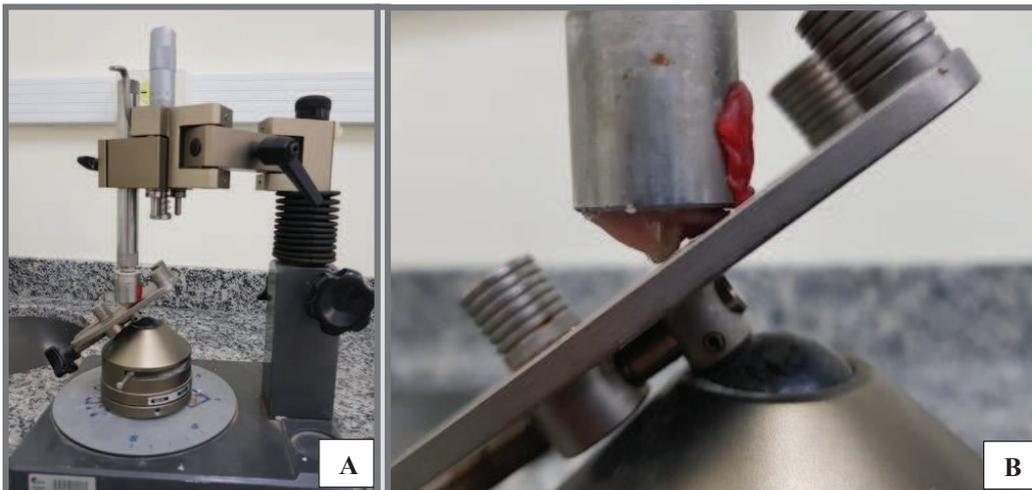
Figura 9: Delineador em inclinação de 45° (A) e cúspide palatina anexada sobre o delineador com a vertente triturante permanecendo com inclinação de 45° em relação ao longo eixo do suporte para posterior inserção no suporte da máquina que simula a mastigação (B). Fonte: próprio autor

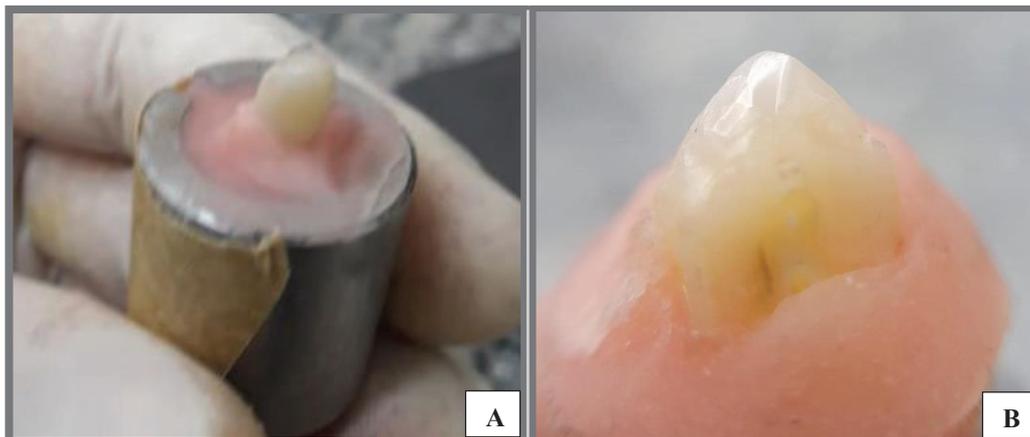
Figura 10: Cúspide incluída com resina acrílica no dispositivo da máquina de ciclagem (A) e vista aproximada da cúspide (B). Fonte: próprio autor

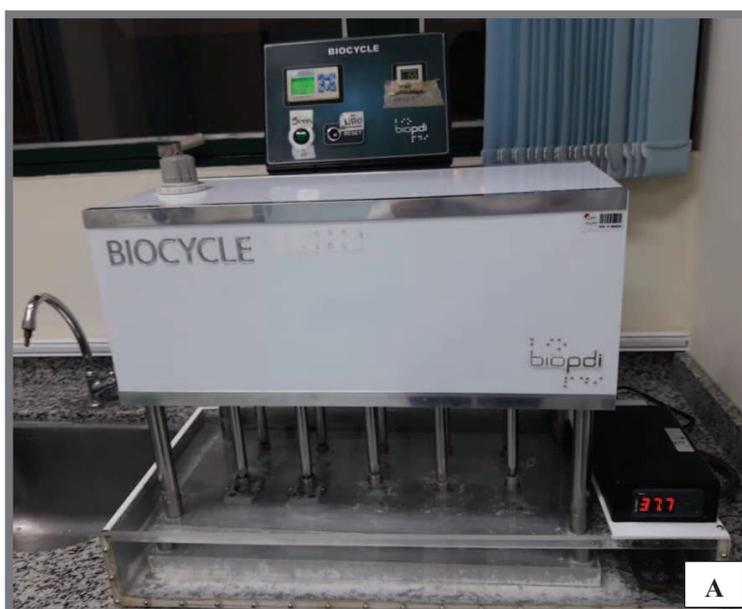
Figura 11: Máquina de ciclagem mecânica utilizada no teste de desgaste. Fonte: próprio autor

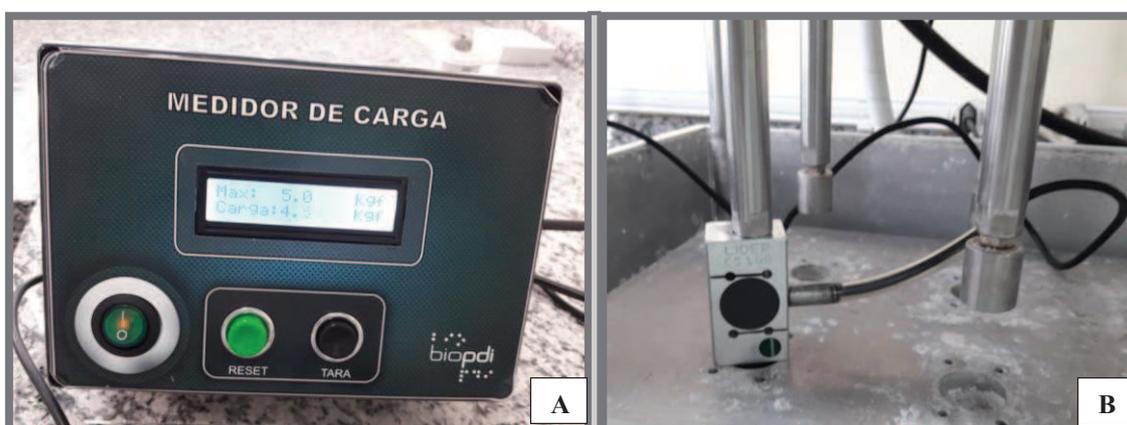
Figura 12: A máquina de ciclagem mecânica foi regulada com o auxílio de um medidor de carga com força máxima da cúspide palatina sobre a superfície de teste em 49 N (5 Kgf) e frequência de 2 Hz (A). Medidor recebendo a carga atual diretamente do suporte (B). Fonte: próprio autor

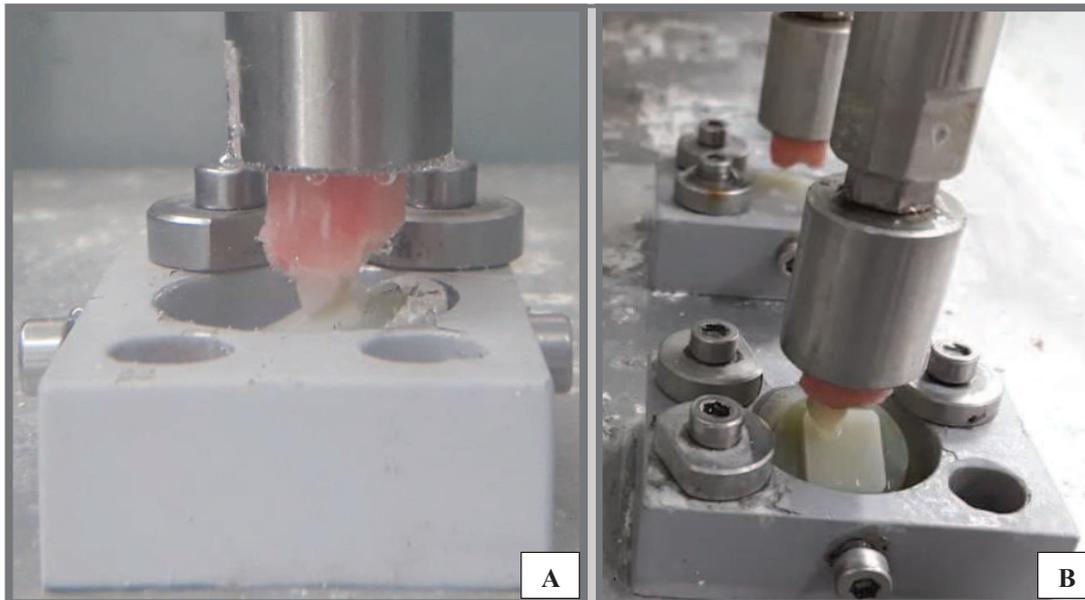
Figura 13 Imagens frontal (A) lateral (B) da configuração do teste de desgaste. Fonte: próprio autor

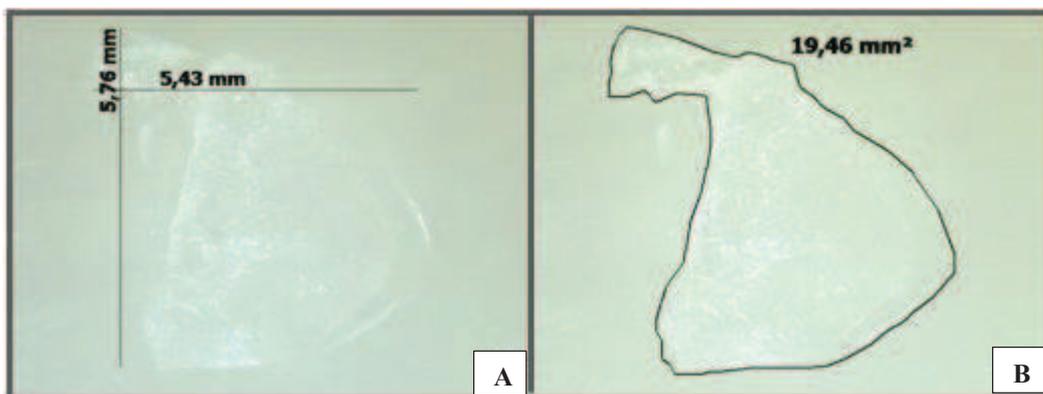
Figura 14: Superfície de um CP de VL onde foi medido largura e comprimento (A) e área da faceta de desgaste (B) com microscópio óptico após 250.000 ciclos mecânicos. Fonte: próprio autor

Todos CPs foram escaneados utilizando um escâner à laser (Laserscan) com precisão de 10 μm . As imagens capturadas foram processadas em um software específico (Wrap), para mensurar a profundidade máxima de desgaste (mm). Também foram obtidas imagens da superfície dos CPs com microscópio óptico e mensurada a largura e comprimento da faceta desgaste (mm) e a área de desgaste (mm^2) (Figuras 14 e 15).

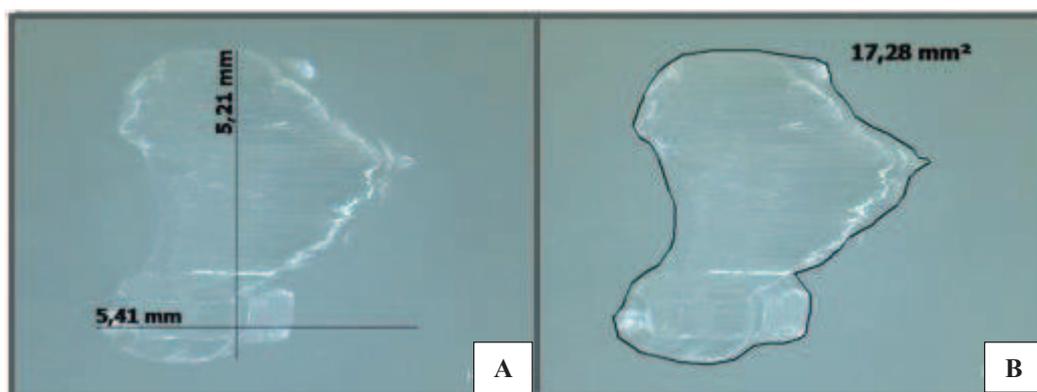
Figura 15: Superfície de um CP de LU onde foi medido largura e comprimento (A) e área da faceta de desgaste (B) com microscópio óptico após 250.000 ciclos mecânicos. Fonte: próprio autor

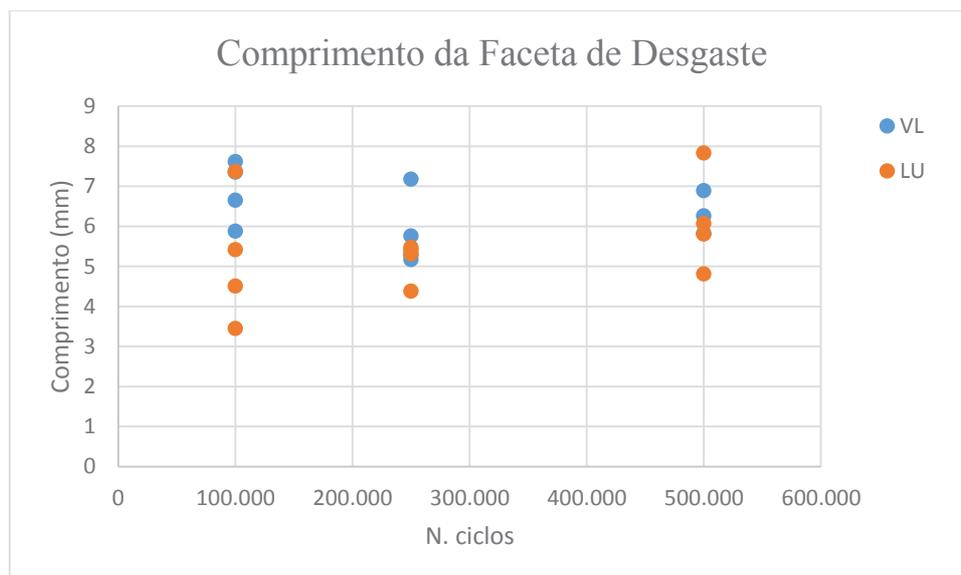
Figura 16: Comprimento da faceta de desgaste de VL e de LU nos diferentes tempos

Os dados de largura, comprimento, área e profundidade da faceta de desgaste na superfície dos corpos-de-prova estão nas Figuras 16, 17, 18 e 19. O comprimento da faceta de desgaste foi semelhante para VL e LU, mas a largura da faceta foi maior para VL. Foi encontrada significância estatística para os fatores material ($p < 0,001$) e tempo ($p = 0,019$) para área de desgaste. VL obteve maior área de desgaste do que LU. O tempo em 500.000 ciclos resultou em maior área de desgaste do que 100.000 ciclos (Figuras 20 e 21).

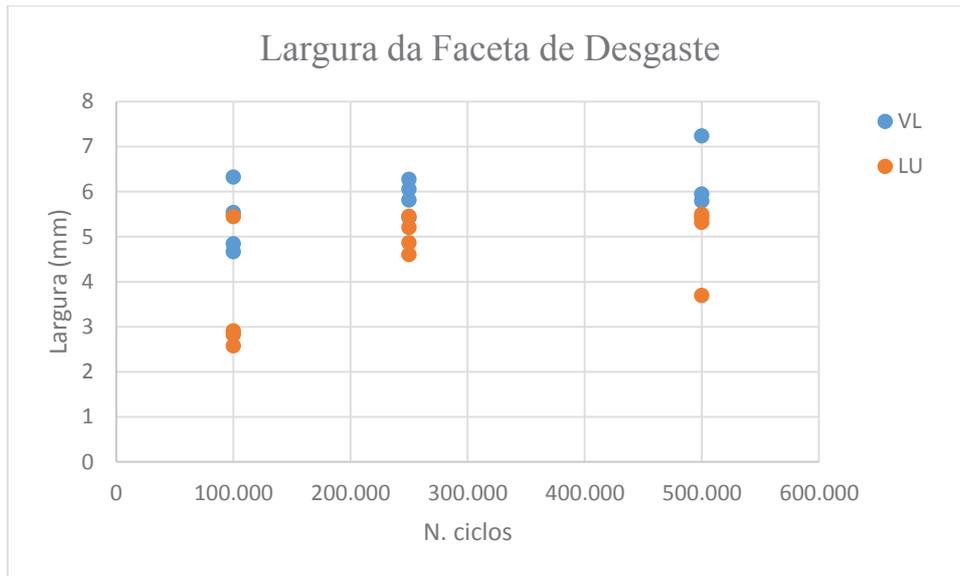
Figura 17: Largura da faceta de desgaste de VL e de LU nos diferentes tempos

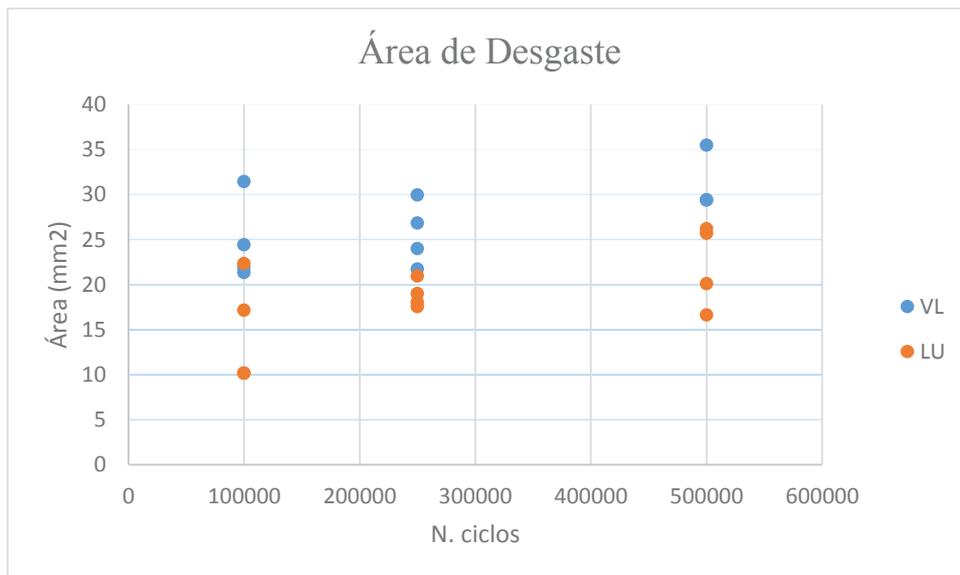
Figura 18: Área da faceta de desgaste de VL e de LU nos diferentes tempos

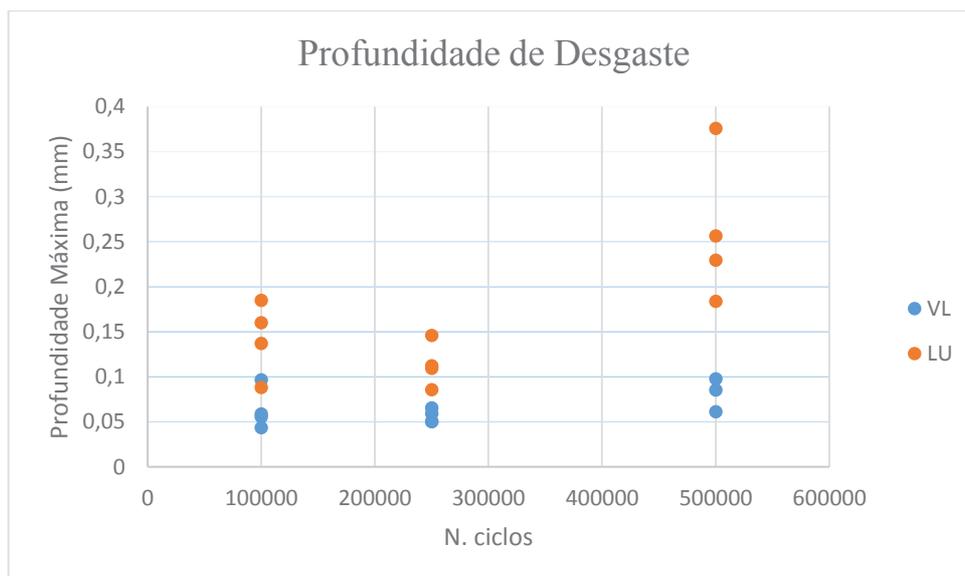
Figura 19: Profundidade máxima de desgaste de VL e de LU nos diferentes tempos

Para profundidade máxima de desgaste, houve significância estatística para o fator material ($p < 0,001$), para o tempo ($p = 0,002$) e para a interação entre fatores ($p = 0,027$). Portanto, o volume de desgaste foi maior para LU do que VL (Gráfico 4). Ainda, a profundidade de desgaste aumentou com o tempo para LU, enquanto para VL o tempo não teve efeito.

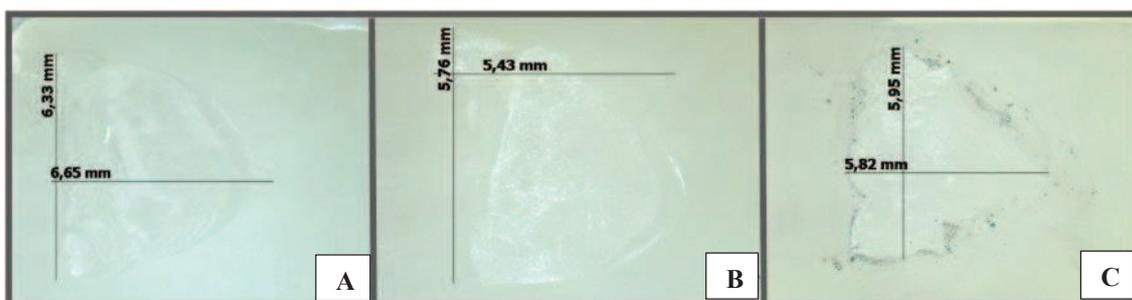
Figura 20: Superfície de CPs de VL verificada em microscópio óptico após 100.000 (A), 250.000 (B) e 500.000 (C) ciclos mecânicos, respectivamente. Fonte: próprio autor

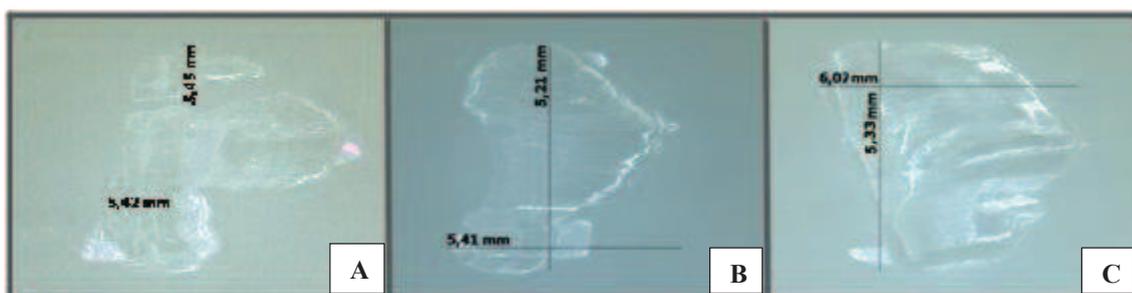
Figura 21: Superfície de CPs de LU verificada em microscópio óptico após 100.000 (A), 250.000 (B) e 500.000 (C) ciclos mecânicos, respectivamente. Fonte: próprio autor
