DESENVOLVIMENTO TEÓRICO DE UM PROCEDIMENTO DE INSPEÇÃO ELETROMAGNÉTICA PARA CABOS DE AÇO DE ELEVADORES

Autor - Cristiano da Silva
98004@upf.br

Orientador - Professor Me. Guilherme Reschke do Nascimento / Mecânica dos sólidos
guilhermenascimento@upf.br

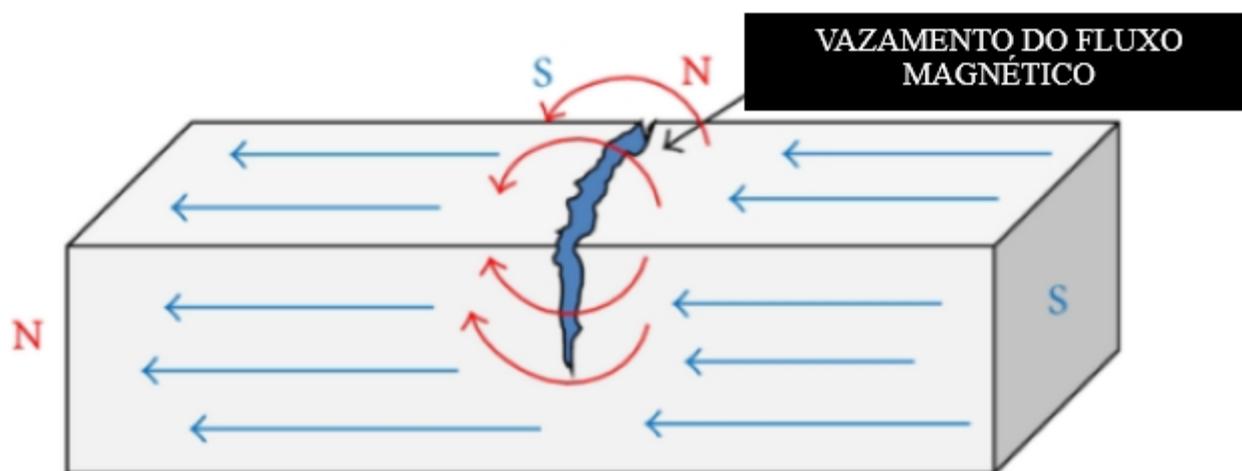
Segundo Park (2014), uma amostra de aço magnetizada possui um campo magnético dentro e ao seu redor, e qualquer lugar onde uma linha de força magnética sai ou entra na amostra é chamado de pólo. Um ímã que está rachado, mas não completamente quebrado em dois, forma um pólo norte e um pólo sul em cada borda da rachadura, conforme mostrado na Figura 01. O campo magnético sai no pólo norte e entra novamente no pólo sul. O campo magnético se espalha quando encontra o pequeno espaço de ar criado pela fissura, porque o ar não consegue suportar tanto campo magnético por unidade de volume quanto o ímã consegue. Quando o campo se espalha, ele parece vaziar do material e é chamado de campo de vazamento de fluxo.

Figura 01: Princípio de vazamento de fluxo magnético (VFM).

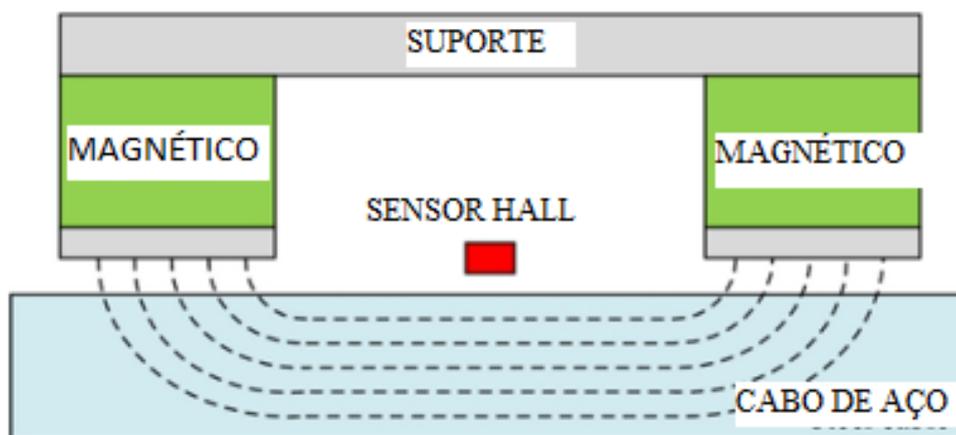
Um forte ímã permanente ou eletroímã é usado para estabelecer um fluxo magnético no material a ser inspecionado. Quando não há defeito, o fluxo no metal permanece uniforme, conforme ilustrado na Figura 02.

Figura 02: Condição intacta.

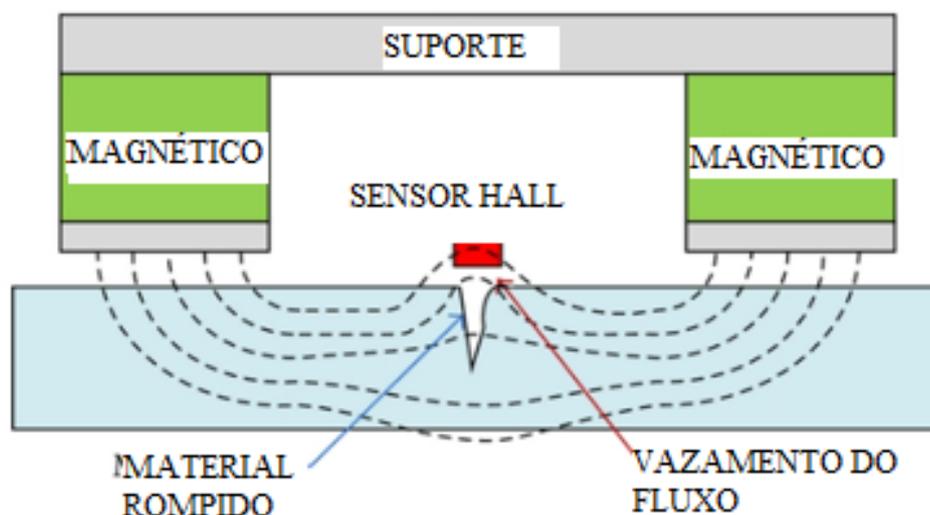
Em contraste, a Figura 03 ilustra o vazamento de fluxo que ocorre quando há danos em LF, devido a fio quebrado ou desgaste. O fluxo vaza do metal próximo ao defeito. Sensores que podem detectar esse vazamento de fluxo são colocados entre os pólos do ímã e geram um sinal elétrico que é proporcional ao vazamento de fluxo magnético (Mandal e Atherton, 1998).

Figura 03: Condição danificada.

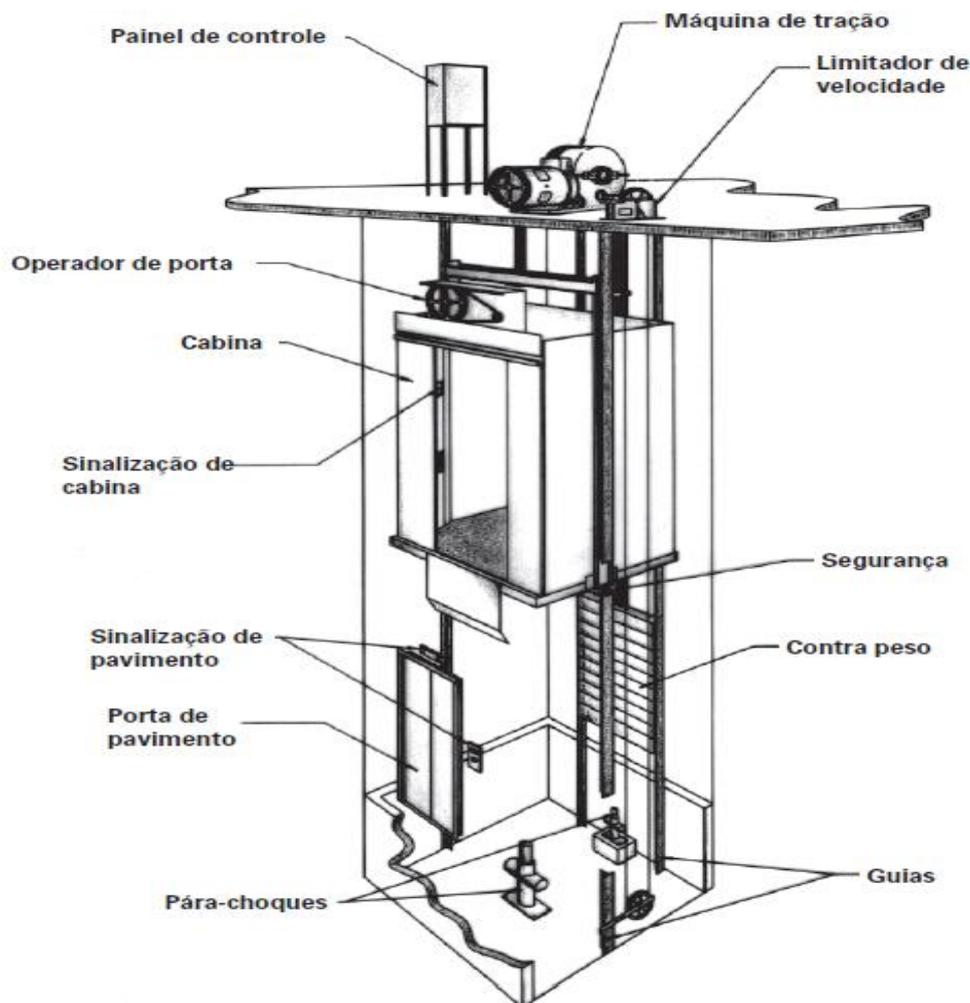
denomina-se carro. O contrapeso consiste em uma armação metálica formada por duas longarinas e dois cabeçotes, onde são fixados pesos (intermediários), de tal forma que o conjunto tenha peso total igual ao do carro acrescido de 40 a 50% da capacidade licenciada. Tanto a cabina como o contrapeso deslizam pelas guias (trilhos de aço do tipo T), através de corredeiras. As guias são fixadas em suportes de aço, os quais são chumbados em vigas, de concreto ou de aço, na caixa. O carro e o contrapeso são suspensos por cabos de aço ou novos elementos de tração que passam por polias, de tração e de desvio, instaladas na casa de máquinas ou na parte superior da caixa. O movimento de subida e descida do carro e do contrapeso é proporcionado pela máquina de tração, que imprime à polia a rotação necessária para garantir a velocidade especificada para o elevador. A aceleração e o retardamento ocorrem em função da variação de corrente elétrica no motor. A parada é possibilitada pela ação de um freio instalado na máquina. Além do freio de serviço, o elevador é dotado de um freio de segurança para situações de emergência. O freio de segurança é um dispositivo fixado na armação do carro ou do contrapeso, destinado a pará-los, de maneira progressiva ou instantânea, prendendo-os às guias quando acionado pelo limitador de velocidade. Sua atuação é mecânica. O limitador de velocidade, por sua vez, é um dispositivo montado no piso da Casa de Máquinas ou no interior da caixa, constituído basicamente de polia, cabo de aço e interruptor. Quando a velocidade do carro ultrapassa um limite preestabelecido, o limitador aciona mecanicamente o freio de segurança e desliga o motor do elevador (“Manual de transporte vertical em edifícios”, Elevadores Atlas Schindler, 1999, p. 5 e 6). A figura 04 demonstra a disposição dos componentes do elevador e sua localização física.

Figura 04: Disposição dos componentes do elevador de passageiros:

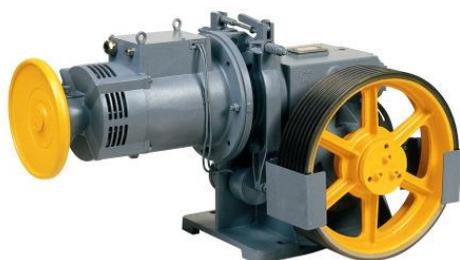
Segundo Gomes (2012), o conjunto de tração é o elemento que impulsiona a cabina, no seu movimento vertical, em que a aderência é feita por uma máquina com ou sem engrenagem, de tensão e frequência variável. É constituído por um motor elétrico de corrente contínua ou corrente alternada, que está acoplado diretamente ao eixo da polia de tração, capaz de realizar uma aceleração e desaceleração de forma suave e confortável. Na figura “05A” tem-se um exemplo de máquina de tração com engrenagem, já na figura “05B” um exemplo de máquina de tração sem engrenagem.

Figura 05A: Máquina com engrenagem.

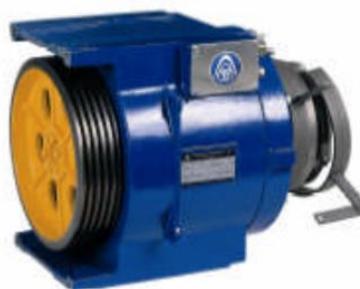
Figura 05B: Máquina sem engrenagem.

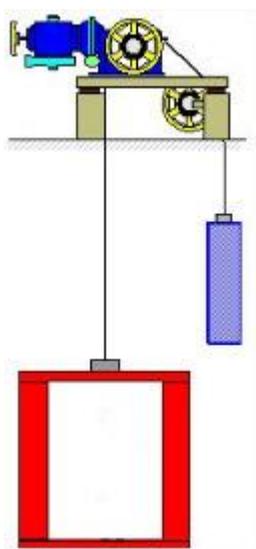
Conforme Gomes (2012) o sistema de suspensão da cabina e do contra-peso é denominado como suspensão simples e /ou suspensão 1:1 (figura 06A), onde os cabos de aço são fixados em tirantes no topo da cabina e no topo do contra-peso. A suspensão dupla e/ou 2:1 (figura 06B), é caracterizada pela existência de polia de suspensão no topo da cabina e no topo do contra-peso.

Figura 06A: Tração simples (1:1).

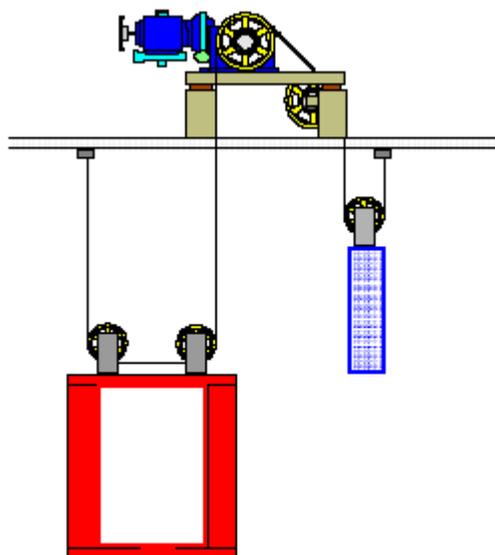
Figura 06B: Tração dupla (2:1).

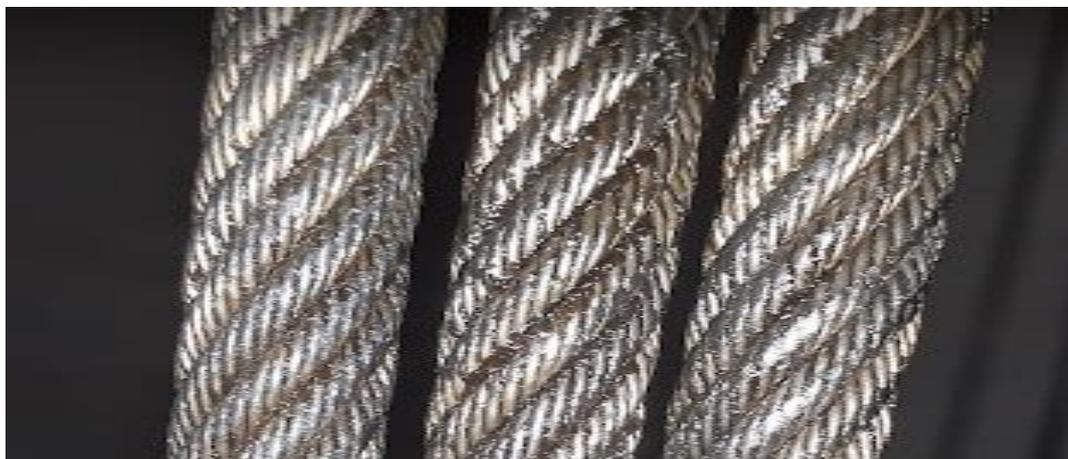
Figura 07: Exemplo de visualização dos cabos de aço no topo da cabina do elevador.

A norma ABNT NBR ISO 4309/2022, orienta que sejam verificadas todas as partes visíveis (tipo de equipamento, condições ambientais e operacionais, resultados de inspeções anteriores e tempo de uso) todos os dias úteis quanto a sinais de deterioração e deformação sempre que possível. Porém o que se observa com relação a inspeção visual, é a dificuldade de precisar a quantidade de arames partidos a redução do diâmetro e a corrosão, pois geralmente a iluminação é insuficiente, os cabos ficam praticamente encostados uns nos outros o que inviabiliza a visualização de todo o diâmetro, além de ser um trabalho que exige muita concentração e experiência do técnico. A figura 07 ilustra a visão do técnico durante a inspeção visual no topo da cabina de um elevador com três cabos de aço, na imagem pode-se observar a dificuldade enfrentada pelo técnico neste modelo de inspeção, além da pouca iluminação outro agravante é o tempo de inspeção devido ao comprimento dos cabos, a contagem dos arames quebrados e a redução do diâmetro tornam-se imprecisos e dependem muito da concentração e acurácia do inspetor.

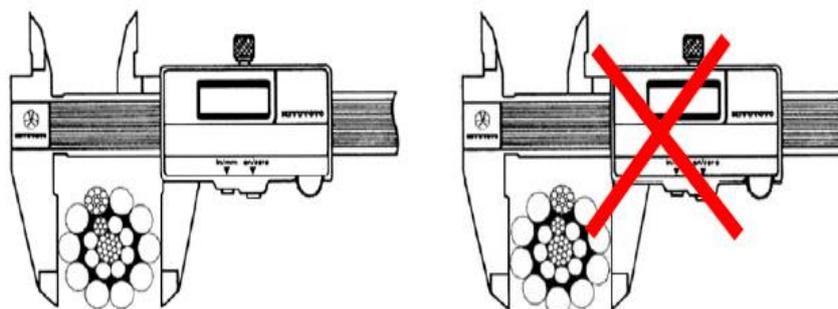
Na figura 08a demonstra-se a correta maneira de medir o diâmetro de um cabo de aço utilizando um paquímetro, já a figura 08b ilustra a forma incorreta de medir o diâmetro do cabo de aço.

Figura 08a: Modo correto de medir diâmetro do cabo. Figura 08b: Modo incorreto de medir diâmetro do cabo.

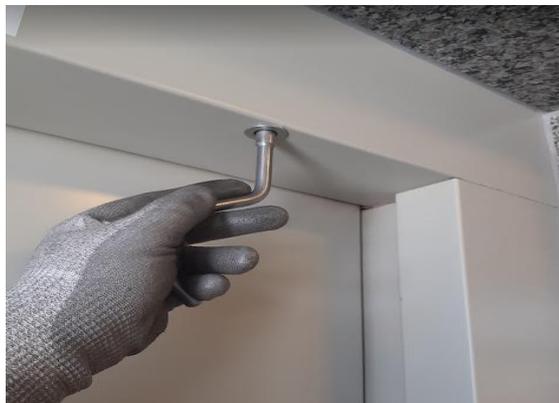
- Chamar o elevador na última chamada superior;
- Realizar duas chamadas para andares inferiores;
- Destruar a porta de andar utilizando a chave de emergência conforme figura 10, certifique-se que o elevador parou, trave a porta de andar aberta com mínimo de abertura possível;

Figura 10: Destruando o trinco da porta de pavimento.

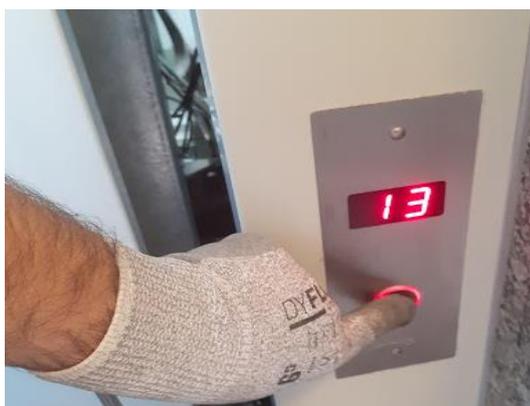
4º- Chame o elevador e verifique se o mesmo não se movimentou efetuando uma chamada segundo a figura 11, neste passo testa-se o contato elétrico de porta de andar;

Figura 11: Efetuando uma chamada através do botão de pavimento.

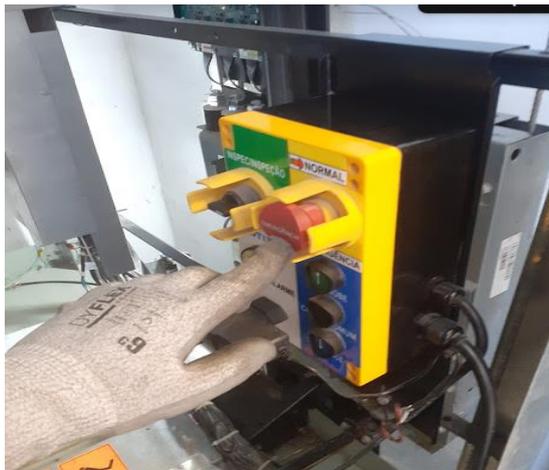
5º- Pressione o botão de emergência, conforme ilustrado na figura 12, certifique-se que a porta de andar está fechada, efetue uma chamada, aguarde 10 segundos, neste passo testa-se o funcionamento do botão de emergência;

Figura 12: Pressionando o botão de emergência no topo da cabina.

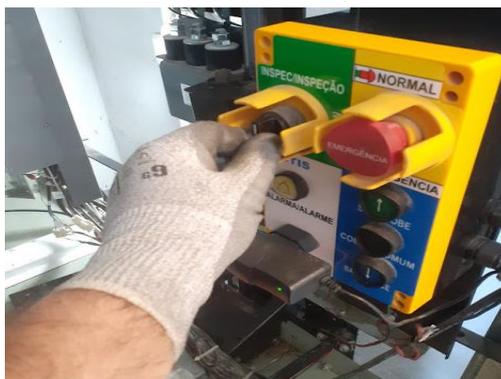
6º- Abra a porta de andar e ative a chave de inspeção, desative o botão de emergência, conforme demonstrado na figura 13, certifique-se que a porta de andar está fechada, chame o elevador e aguarde 10 segundos, neste passo testa-se a chave de inspeção;

Figura 13: Ligando a chave de inspeção no topo da cabina.

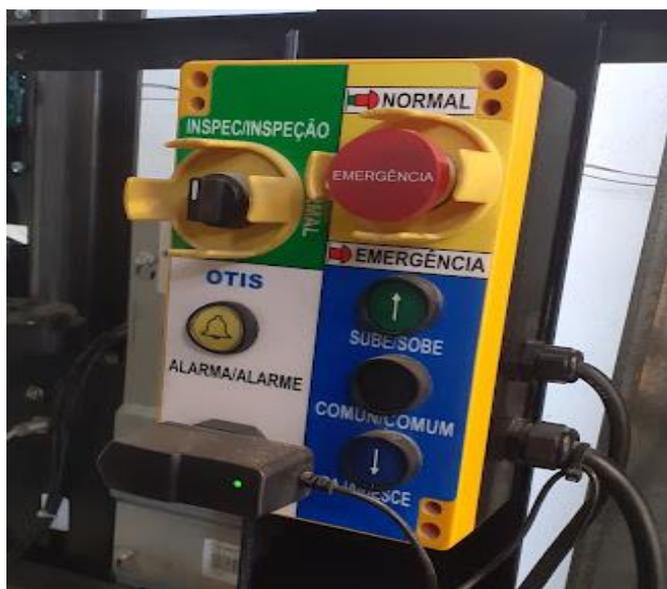
11º- Faça a viagem de inspeção utilizando os botões de direção, localizados na caixa de inspeção exemplificada na figura 14, quando o equipamento estiver parado mantenha o botão de emergência ligado para maior segurança;

Figura 14: Caixa de inspeção de um elevador de passageiros.

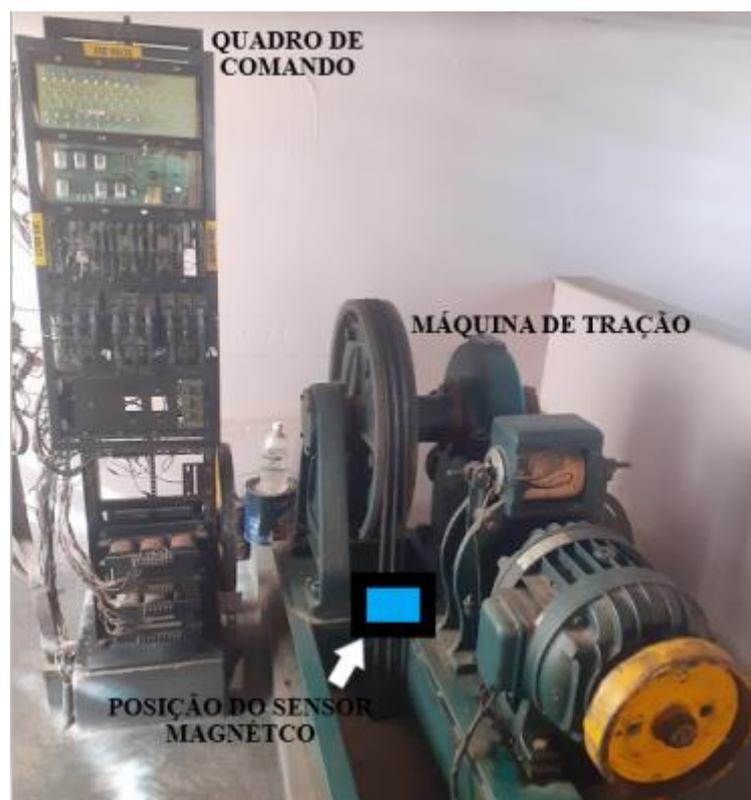
O procedimento deve ser feito em dois profissionais, um terá a função de acessar o topo da cabina e fazer a manobra do elevador, enquanto o outro posicionará o sensor hall no cabo verificando a passagem do mesmo pelo cabo de aço. O sensor deve ser posicionado conforme indicação demonstrada na figura 15, devido a melhor visualização e acompanhamento do movimento do cabo ao passar pelos sensores.

Figura 15: Demonstração de posicionamento dos sensores de VFM nos cabos de aço de um elevador.

Posicione o sensor VFM ao longo do comprimento do cabo de aço, garantindo um contato firme e uniforme entre o sensor e a superfície do cabo, faça marcações no cabo para garantir que o mesmo foi inspecionado por completo.
